# **Meerjaren Onderhoudsplan**

**90922-1 • Appartementen**

**Demostraat 1**

**Demostad**

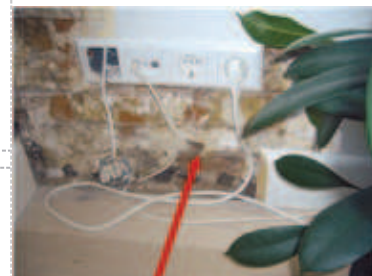
Voorzijde woonkamer begane grond  
 Vocht, optrekkend  
 Urgentie: 1 Op korte termijn

In de wand tussen entreeportaal en woonkamer is optrekkend vocht geconstateerd. Het advies is om betreffende wand te laten injecteren met een vochtblokker. Na behandeling kan de muur weer conform omliggend vlak afgewerkt worden.

Activiteit:	2014	Hvh	Totaal
Herstellen		1,00 pst	€ 977

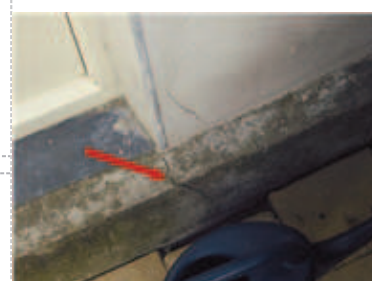
Achteregevek begane grond (bij enkele deur)  
 Scheuren niet constructief  
 Urgentie: 2 Op middellange termijn

De scheur die in de betonband zit geeft geen directe aanleiding tot het verwachten van een constructief gebrek. Wel is het van belang de ontwikkeling van de scheur te volgen. Mocht de scheur snel groter worden is het advies specialistisch onderzoek te laten verrichten.

Activiteit:	2014
Herstellen

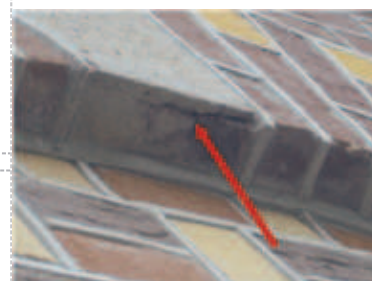
Algemeen (Voorzijde tweede etage)  
 Beschadiging  
 Urgentie: 2 Op middellange termijn

Aan zowel de achterzijde als de voorzijde zijn een aantal beschadigingen aan het stucwerk geconstateerd. aan de voorzijde kan dit lijden tot het uitvallen van losse delen. Stucwerk dient hersteld te worden en afgewerkt te worden conform omliggend vlak.

Activiteit:	2014	Hvh	Totaal
Vervangen stucwerk		3,00 m2	€ 183

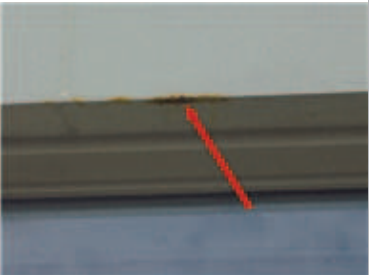
**Gevelafwerking stucwerk**  
 Voorgevel bovenzijde raam begane grond  
 Materiaaltoepassing foutief  
 Urgentie: 1 Op korte termijn

Rond het kozijn op de begane grond is roestvorming in het stucwerk waarneembaar. Dit wordt mogelijk veroorzaakt door het toepassen van een verkeerd hoekprofiel. Mogelijke oplossingen zijn het hoekprofiel vervangen en stucwerk herstellen of het hoekprofiel verduurzamen door het hoekprofiel met een speciale verf te behandelen. De laatste oplossing is qua kosten voordeliger maar sluit het terugkeren van roestvorming zeker niet uit.

Activiteit:	2014	Hvh	Totaal
Herstellen		1,00 pst	€ 652

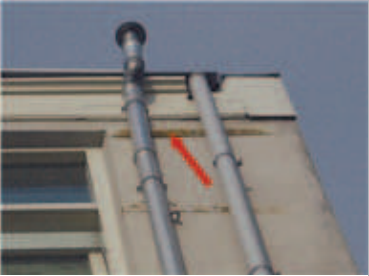
**Gevelafwerking stucwerk**  
 Achtergevel rechts boven  
 Secundair manco  
 Urgentie: 3 Op lange termijn

Twee metalen strips in de gevel vertonen roetsvorming. Om verdere beschadiging van het stucwerk te voorkomen dienen de strips ontroest te worden en goed geschilderd te worden. Let op dat de verf goed hecht op het metaal.

Activiteit:	2014	Hvh	Totaal
Herstellen		1,00 pst	€ 652

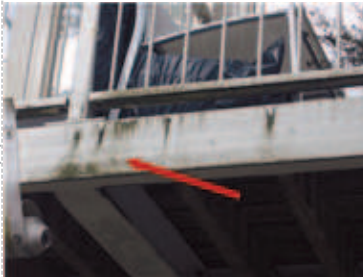
<p><b>Balkonconstructie staal</b> Achtergevel (begane grond) Vuil, aanslag, verkleuring Urgentie: 3 Op lange termijn</p>

Activiteit:	2014	Hvh	Totaal	
Reinigen balkon		5,00 m2	€ 54	
<p>Het balkon is op een aantal plaatsen aan de achterzijde vervuild door alg. Dit dient voor behoud van de levensduur en vanuit esthetisch oogpunt verwijderd te worden.</p>

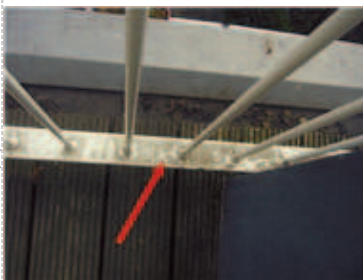
<p><b>Hekwerk metaal balkon + dakterras</b> Algemeen (achterzijde vierde etage) Vuil, aanslag, verkleuring Urgentie: 3 Op lange termijn</p>

Activiteit:	2014	Hvh	Totaal	
Reinigen balkonhek metaal		25,00 m1	€ 255	
<p>De balkonhekken en ook het hek van het dakterras zijn op een aantal plaatsen vervuild. In verband met behoud van levensduur en vanuit esthetische overwegingen dienen de hekken gereinigd te worden.</p>

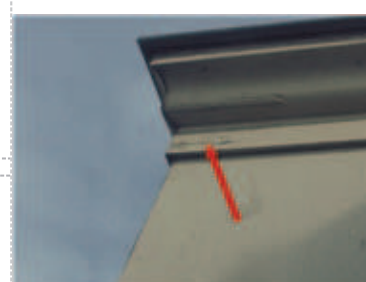
Voorzijde dakrand

Onthechting van ondergrond

Het schilderwerk van de boeiboord begint eerste tekenen van veroudering te vertonen. Om die reden is het schilderwerk in 2014 in het MJOP opgenomen.

Activiteit:	2014
Herstellen

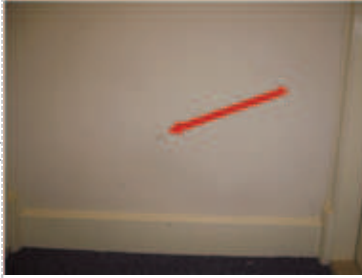
<p><b>Binnenschilderwerk stucwerk</b> Trapopgang overloop tweede etage Vervuiling Urgentie: 3 Op lange termijn</p>

<p>Activiteit: 2014 Hvh Herstellen 10,00 m2</p> <p>Op een aantal plaatsen is het schilderwerk van de wanden beschadigd. Vanuit esthetische overweging is herstel van de beschadigingen wenselijk. Dit is opgenomen in het MJOP.</p>

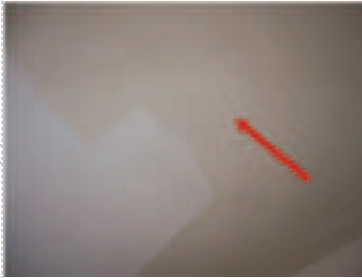
<p><b>Binnenschilderwerk stucwerk</b> Trapopgang onderkant trap eerste etage Kale delen Urgentie: 1 Op korte termijn</p>

<p>Activiteit: 2014 Hvh Herstellen 160,00 m2</p> <p>Delen van het stucwerk zijn niet geschilderd. Het geheel schilderen van de trapopgang is in 2014 in het MJOP opgenomen.</p>

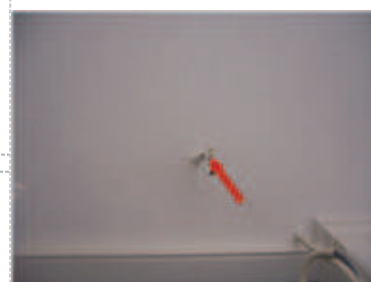
Entree plafond eerste etage

Ontbreken afmontage materiaal

Lasdop ontbreekt op de schakeldraad. In het kader van veiligheid dient de lasdop  
aangebracht te worden.

Activiteit:	2014	Hvh	Totaal
Herstellen		1,00 pst	€ 65
